Servicio de Información Sísmica – S.I.S.

Centro Regional de Desarrollos Tecnológicos para la Construcción, Sismología e Ingeniería Sísmica

INFORME PRELIMINAR

1 - SISMO OCURRIDO: 16 de Septiembre de 2015

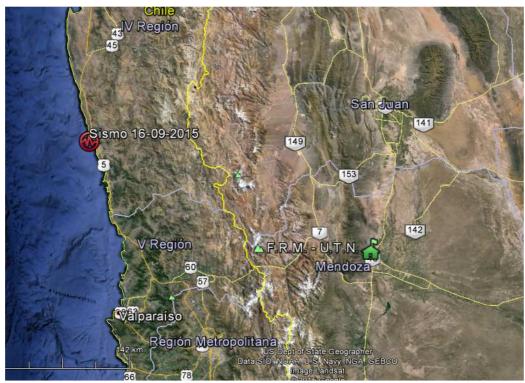
Fuente: Google Earth - INPRES

PROFUNDIDAD DEL FOCO: 25 km (aprox.). EPICENTRO: ILLAPEL (Océano Pacífico), CHILE.

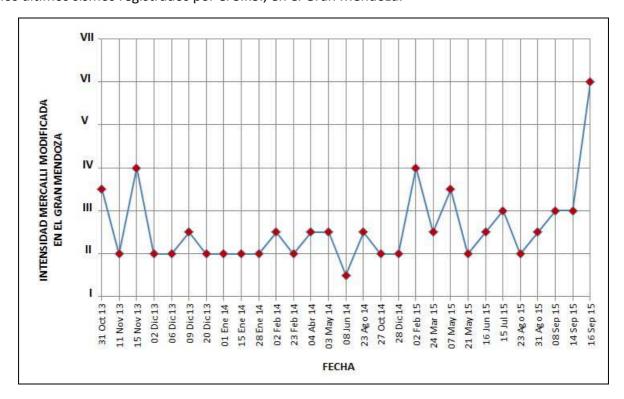
En el siguiente gráfico se muestran las Intensidades, en escala Mercalli Modificada, alcanzadas en los últimos sismos registrados por el S.I.S., en el Gran Mendoza.

INTESIDAD MERCALLI MODIFICADA determinada en la FACULTAD REGIONAL MENDOZA DE LA UNIVERSIDAD TECNOLÓGICA NACIONAL IMM= VI

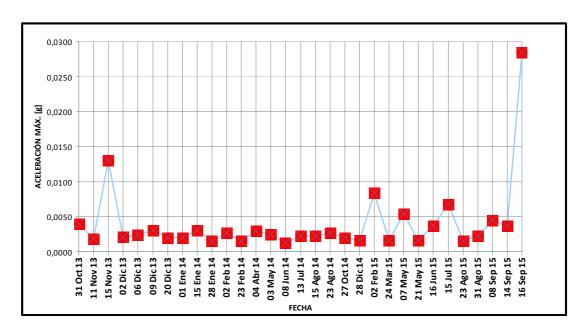
El gráfico siguiente muestra los valores de las máximas aceleraciones horizontales alcanzadas en los últimos sismos registrados por el S.I.S.

La <u>máxima aceleración horizontal</u> alcanzó un valor de: 2.78 % de la aceleración de la gravedad en la dirección Este-Oeste.
