Servicio de Información Sísmica – S.I.S.

Centro Regional de Desarrollos Tecnológicos para la Construcción, Sismología e Ingeniería Sísmica

INFORME PRELIMINAR

1 - SISMO OCURRIDO: **23 de junio de 2021**

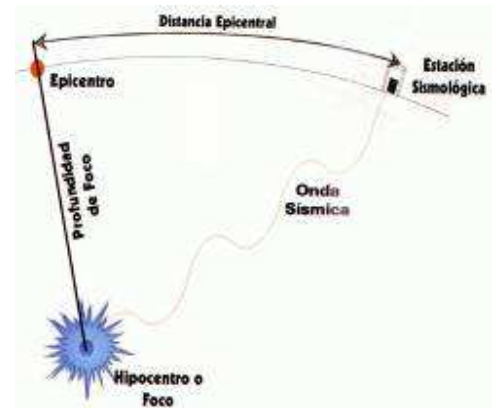
Fuente: INPRES – Google Earth

3 - EPICENTRO

DISTANCIA EPICENTRAL: 37 km (aprox.) al Oeste de la estación registradora.

PROFUNDIDAD DEL FOCO: 10 km (aprox.).

EPICENTRO: Cercano a Potrerillos, Mendoza.

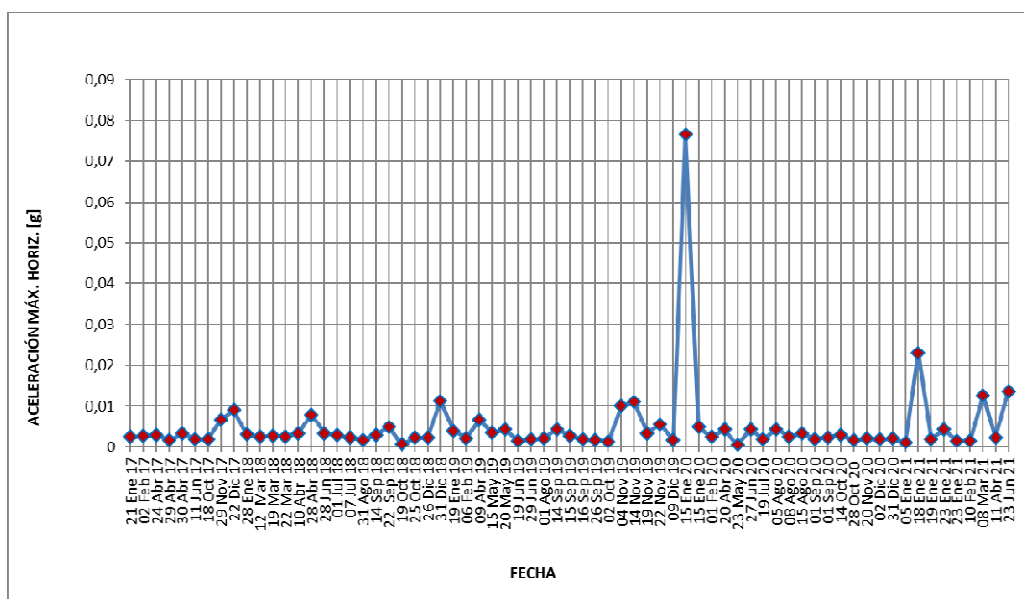
El gráfico siguiente muestra los valores de las máximas aceleraciones horizontales alcanzadas en los últimos sismos registrados por el S.I.S.

La **máxima aceleración horizontal** alcanzó un valor de: **1,37%** de la aceleración de la gravedad en la dirección **Este-Oeste**.

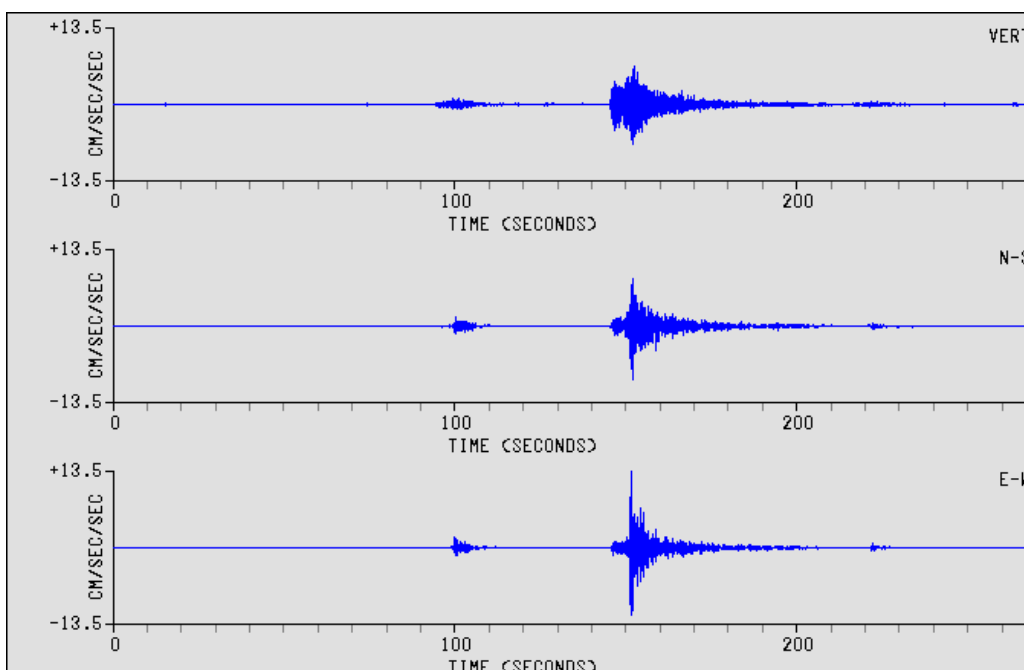
Los **picos de aceleraciones máximas** en las tres direcciones fueron los siguientes:

Vertical: **7,294 cm/s²** (0,744 % g)

Norte-Sur: **9,457 cm/s²** (0,965 % g)

Este-Oeste: **13,473 cm/s²** (1,374 % g)

El **movimiento vertical** alcanzó un valor del **54,12 %** respecto del máximo movimiento horizontal.
