Servicio de Información Sísmica – S.I.S.

Centro Regional de Desarrollos Tecnológicos para la Construcción, Sismología e Ingeniería Sísmica

INFORME PRELIMINAR

1 - SISMO OCURRIDO: **15 de enero de 2020**

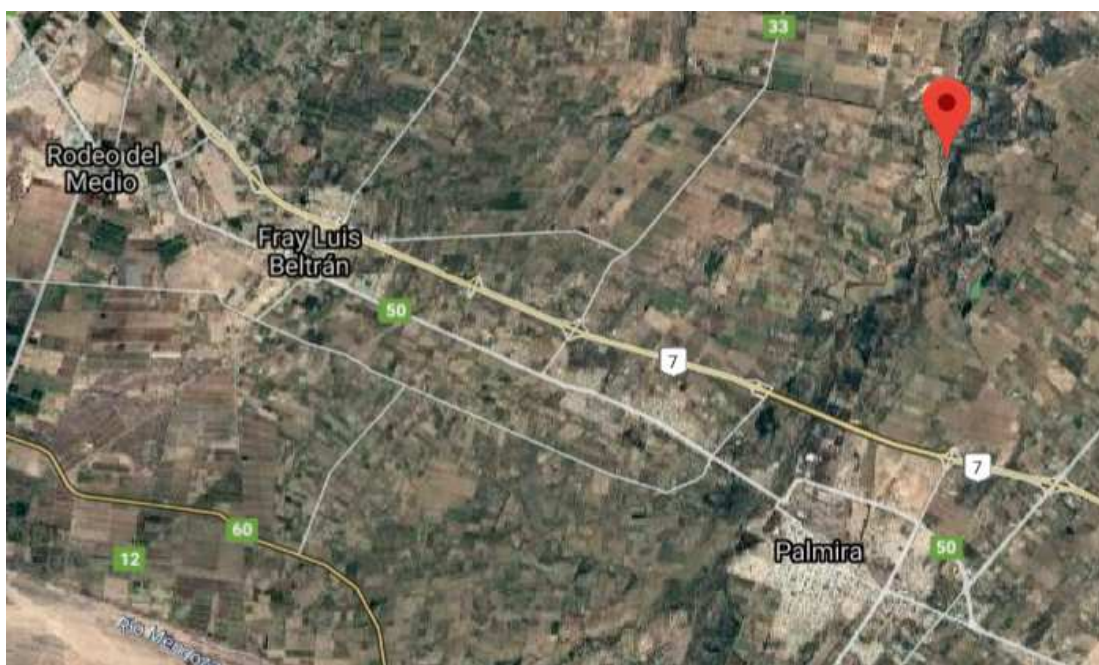
EPICENTRO: Cercano a Palmira. Provincia de Mendoza.

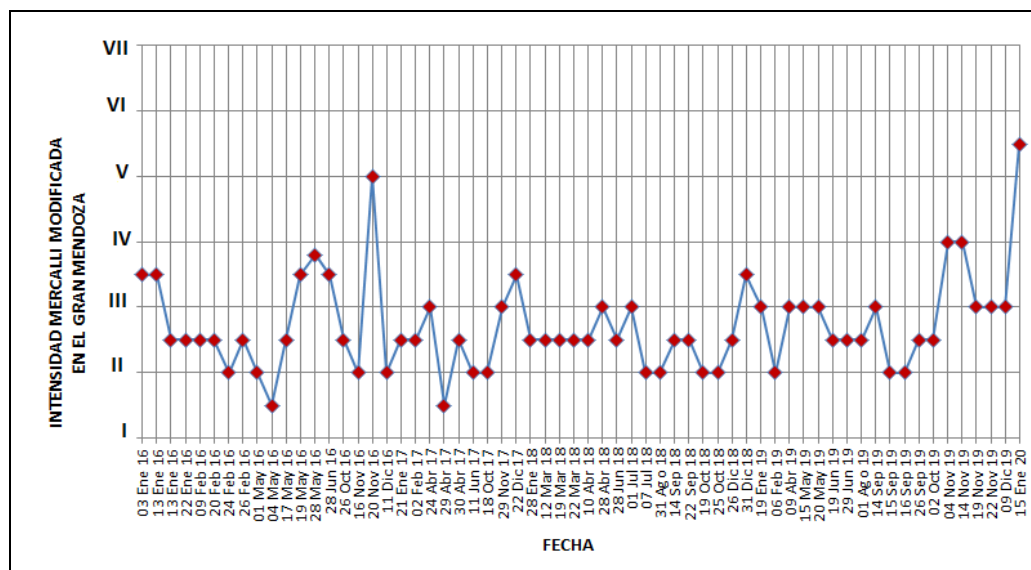
En el siguiente gráfico se muestran las Intensidades, en escala Mercalli Modificada, alcanzadas en los últimos sismos registrados por el S.I.S., en el Gran Mendoza.

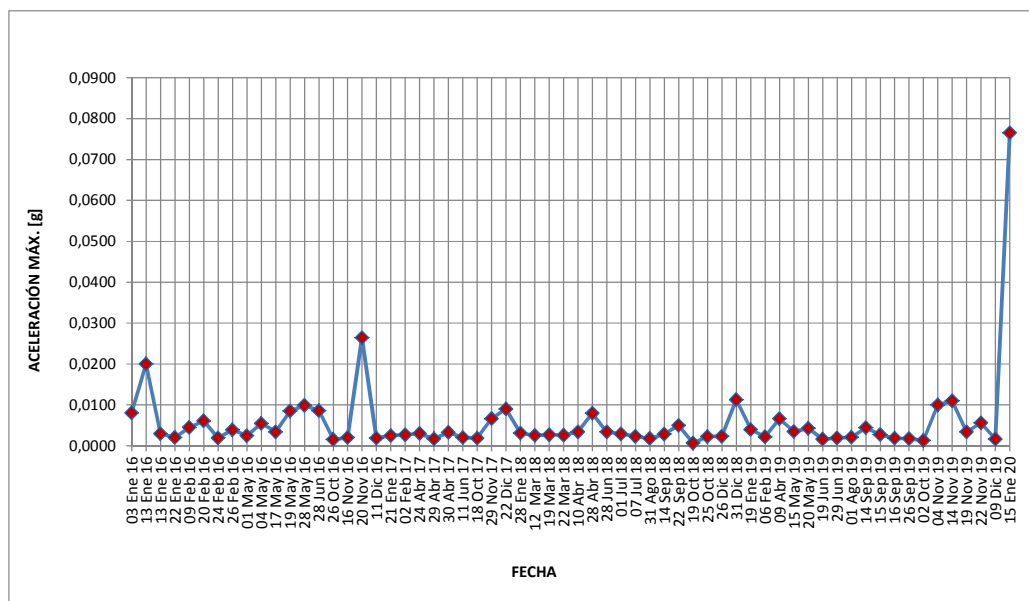
El gráfico siguiente muestra los valores de las máximas aceleraciones horizontales alcanzadas en los últimos sismos registrados por el S.I.S.

La **máxima aceleración horizontal** alcanzó un valor de: **7.65%** de la aceleración de la gravedad en la dirección **Norte-Sur**.

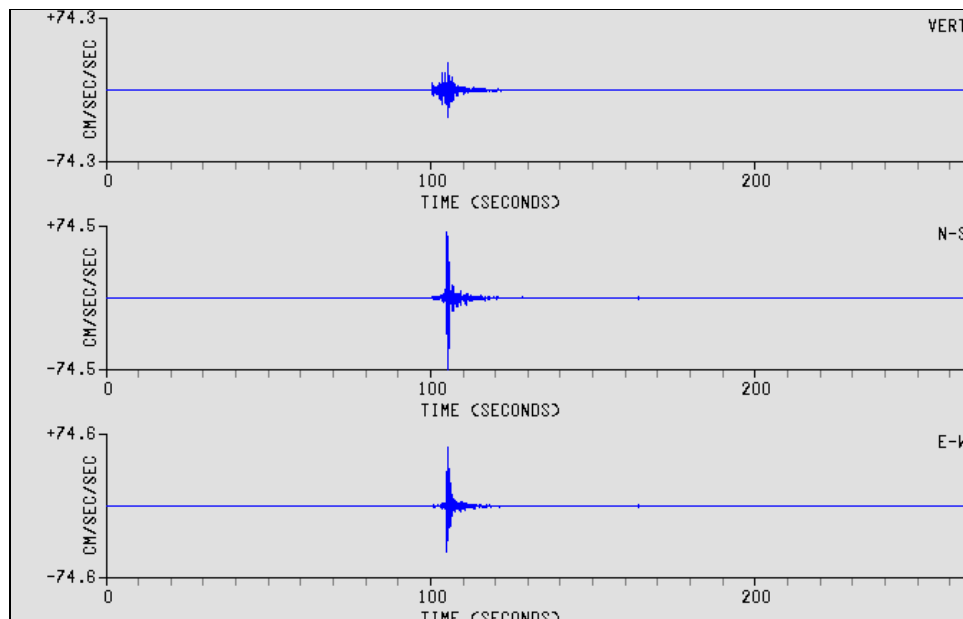
Los **picos de aceleraciones máximas** en las tres direcciones fueron los siguientes:

Vertical: **35 cm/s²** (3,061 % g)

Norte-Sur: **75 cm/s²** (7,653 %g)

Este-Oeste: **63 cm/s²** (6,429 %g)
